Makita terugroepactie DGP180

Uit voorzorg roept MAKITA België de volgende producten terug voor een kwaliteitscontrole vanwege veiligheidsgebreken aan de slangen:

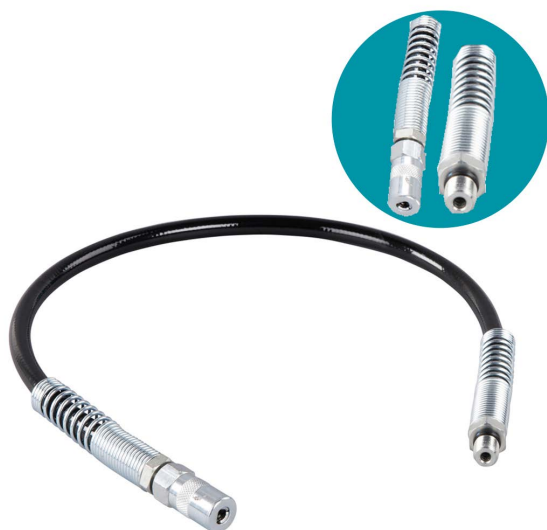
Oude slang

Door het herhaaldelijk buigen van de slangtip om vet in nauwe ruimtes te injecteren, kan er een gat in de buurt van de slangtip ontstaan, waardoor vet eruit spuit.

De slang zal gratis vervangen worden door een nieuwe versie.
